Labrousse Sàrl V Epoux Finck / Dossier Clos 49

DOSSIER Jaune : Le marbre _Cuisine

Labrousse Sàrl V Epoux Finck / clos 49 Auvernier

Dossier Clos 49 / 2012 Auvernier
Objet : Plan de travail marbre carrare

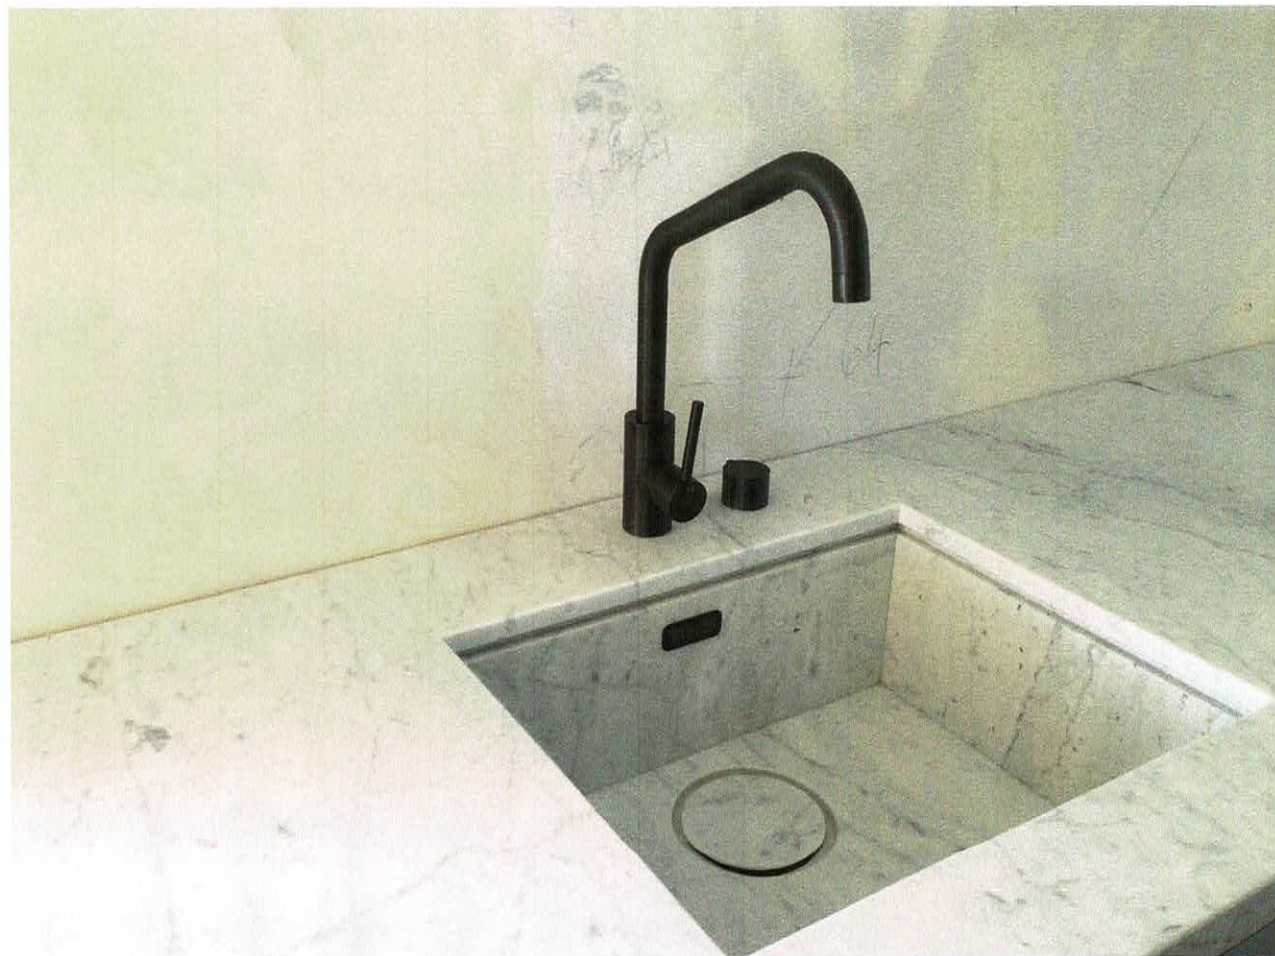
IMG - 7530.

/
Evier Marbre
+ Robinet
après pose .

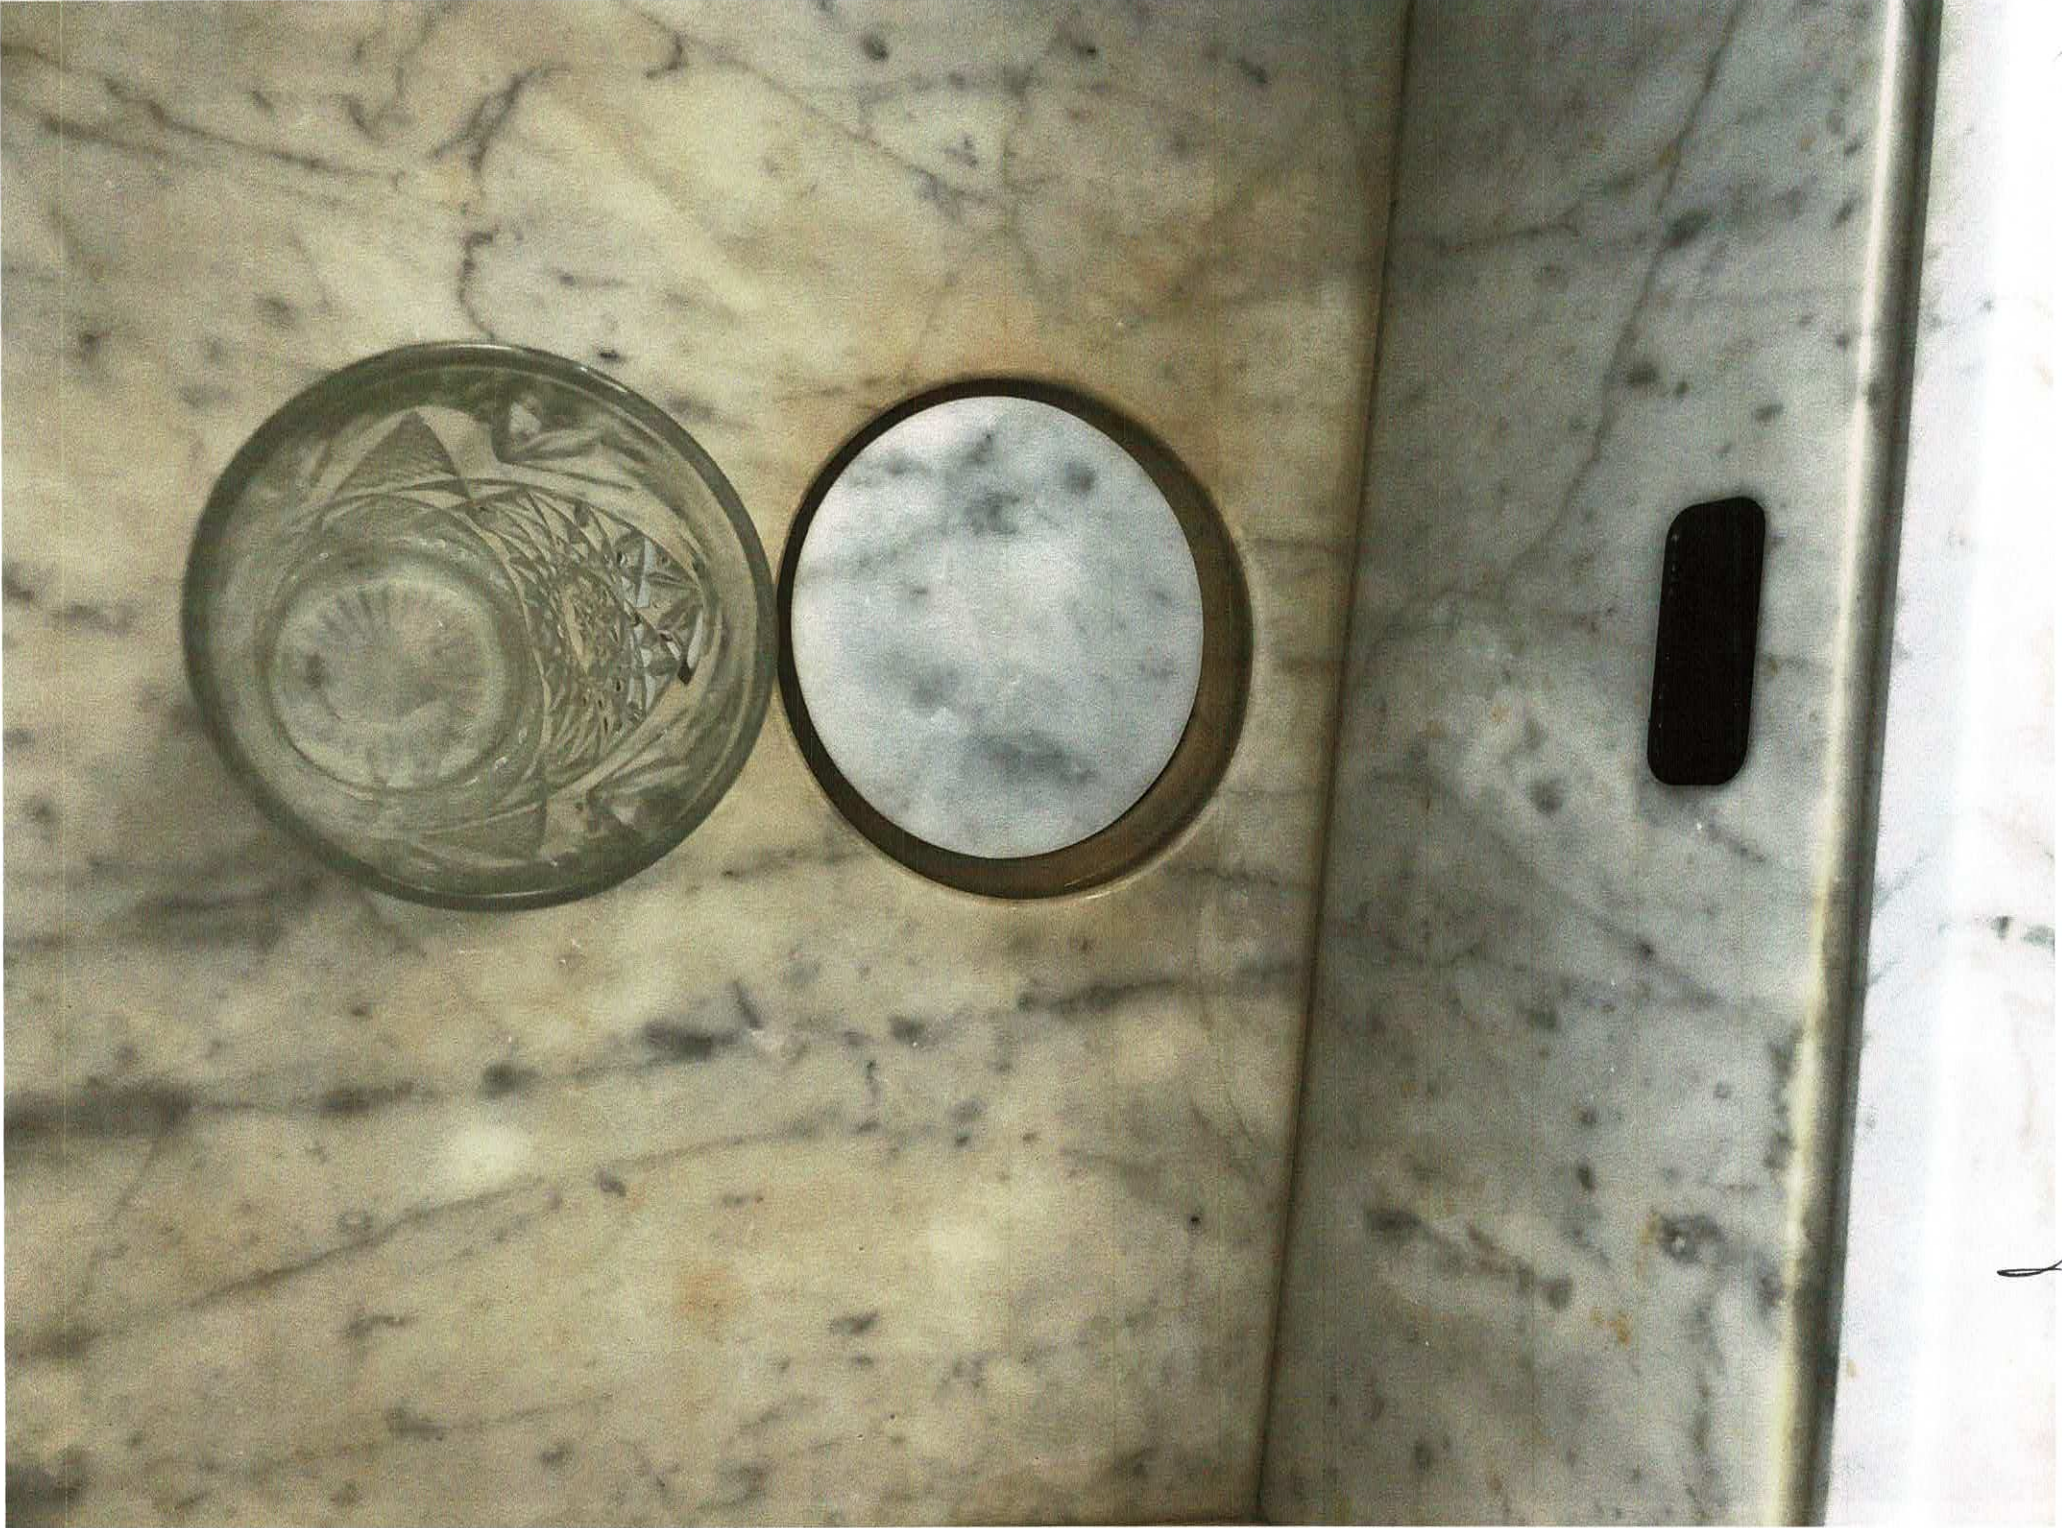
INTERDIT

Sur le marbre.

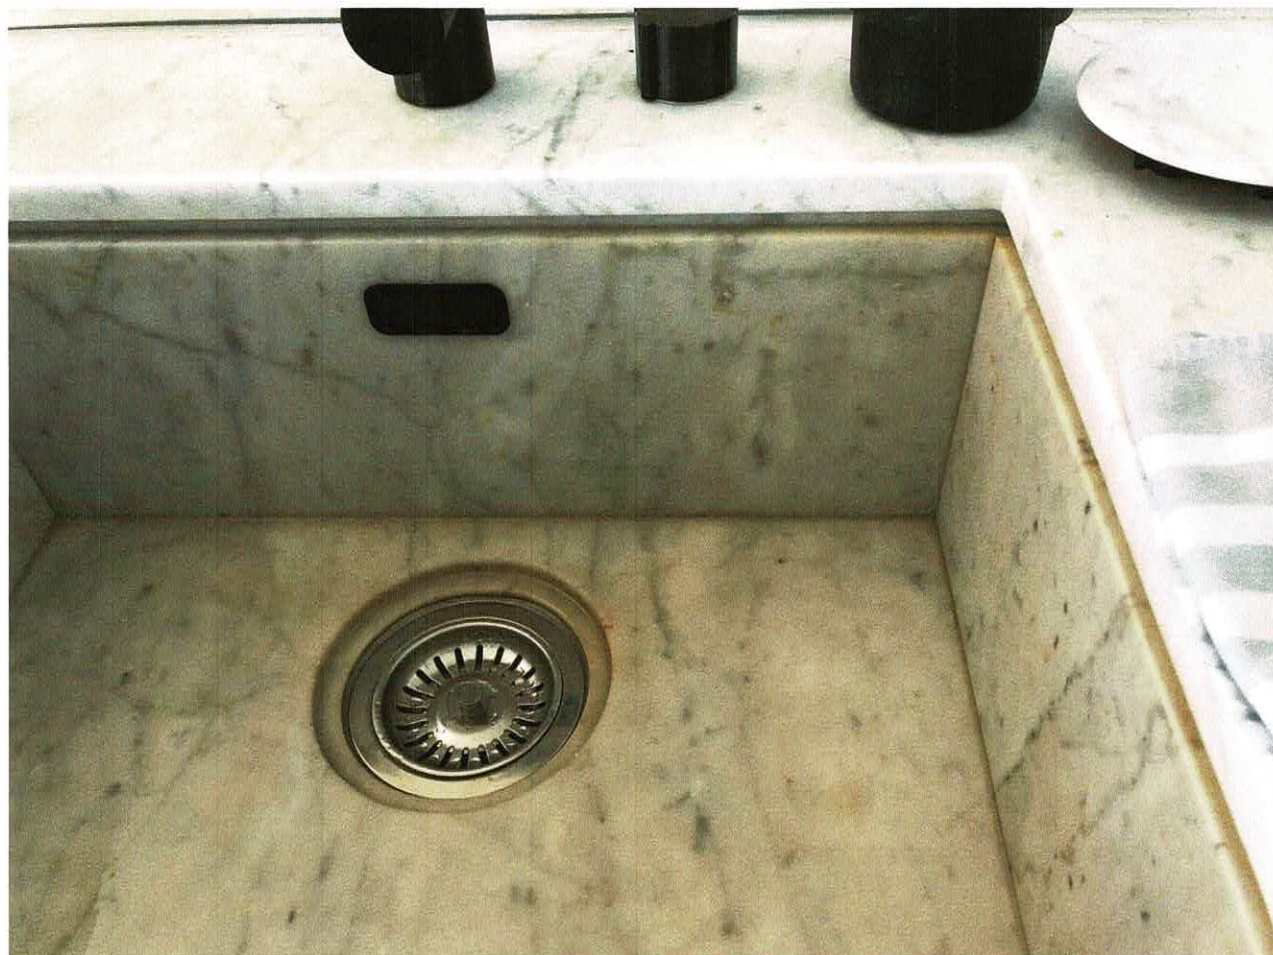
IMG_7952.

les tâches rousses de sauce tomate sont allés toute seule sur l'ovier en marbre

Evier Taches
Sauce Tomate
+

- Le marbre ne présente pas de défaut
- L'évier est bizarrement imprégné foncé jusqu'en haut
- A contrejour Les différences visibles sont dues à l'élimination d'une couche de surface causée par emploi de produits agressifs et aliments qui contiennent de l'acidité, etc..
- Le marbre étant un dérivé de calcaire les produits anti calcaire sont proscrits
- Oudin n'a aucune responsabilité sur les auréoles (cul de flacon), ils n'utilisent que des produits neutres
- Le produit Boffi 7 peut être utilisé pour l'entretien
- Les plaques induction, chauffant peu, ne sont pas dangereuses pour le marbre
- Les éraflures / griffures autour des plaques sont dus au déplacement d'objets (casserole, poêle, etc.)
- Un traitement de la surface ne servirait à rien
- Le marbre se patinera / C'est un produit naturel

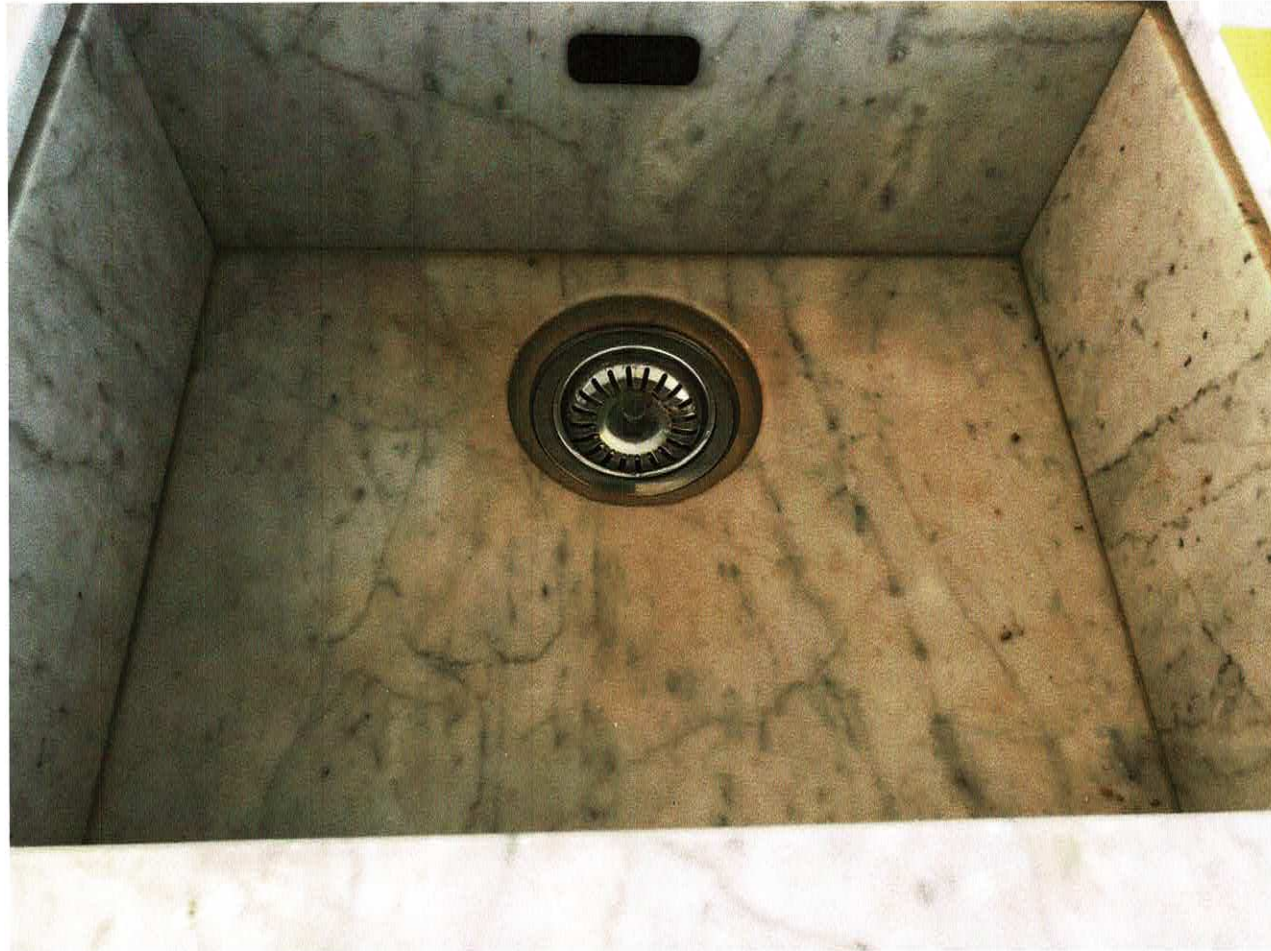
FVIER FINCK.
